## **PCH FUNDÃOZINHO**

# **RELATÓRIO PARCIAL DO PROGRAMA DE CONTROLE DE PROCESSOS EROSIVOS**

FEVEREIRO/2024

Relatório Técnico Parcial referente ao acompanhamento do Programa de Controle de Processos Erosivos da PCH Fundãozinho. Programa proposto e aprovado no PBA da Fase de Instalação. Referente agosto de 2023 a fevereiro de 2024. Licença de Instalação RLI nº0940/2022 - IMASUL, Processo nº 1312/2022.

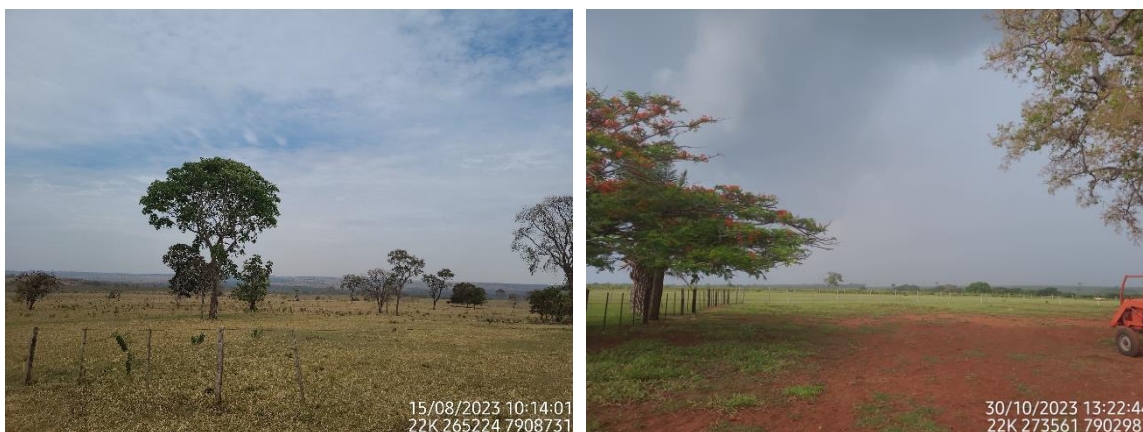
A futura PCH Fundãozinho é um caso particular que apresenta baixo risco de potencial erosivo. Essa característica é devida à sua localização geográfica, situada entre Divisores Tabulares dos Rios Verde, Pardo e Sucuriú, região Leste do Estado de Mato Grosso do Sul, onde o relevo plano é predominante. Essa condição do relevo na área da PCH, aliada à gestão responsável do cultivo do solo adotada pelos proprietários das áreas vizinhas à montante, tornam a PCH menos vulnerável aos efeitos erosivos do solo (Figura 3-1).

**Figura 3-1:** Caracterização do relevo na região em que se encontrará a PCH Fundãozinho, Paraíso das Águas, Mato Grosso do Sul. Agosto e novembro de 2023.

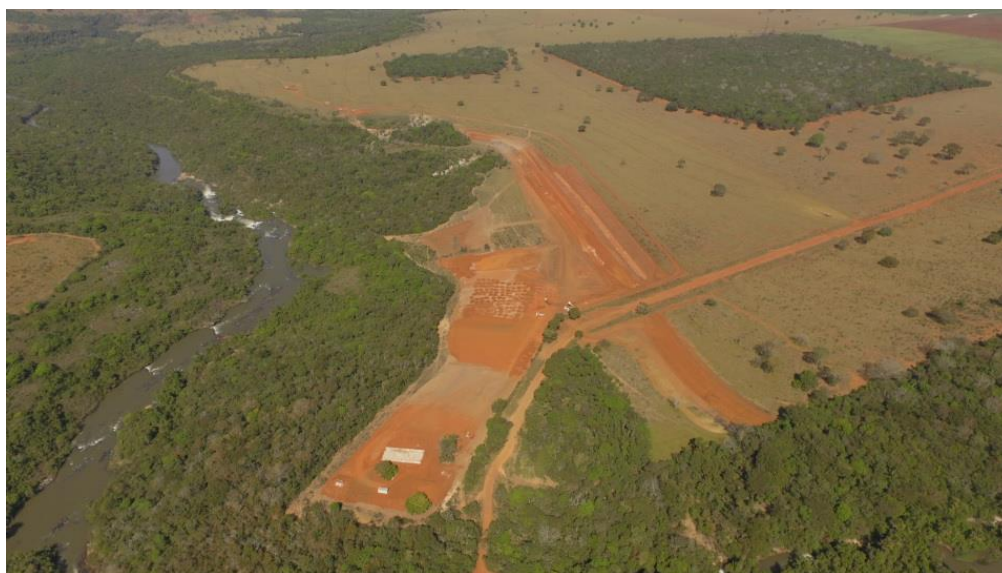
Nesse sentido, é importante destacar que a implementação de práticas de manejo do solo, como a cobertura do solo com vegetação e o terraceamento, contribuem para reduzir significativamente o risco de erosão no entorno da PCH. Além disso, a prática do terraceamento, que consiste em construir terraços para reter a água da chuva e evitar a erosão, é uma medida adotada por muitos proprietários de áreas de pecuária no entorno da PCH. Essas medidas de manejo do solo, associadas à localização geográfica da PCH, contribuem para minimizar os potenciais impactos ambientais negativos associados à sua implantação e operação. Ou seja, a PCH pouco recebe impacto dos empreendimentos da vizinhança (Figuras 3-2 e 3-3).

**Figura 3-2:** Caracterização do Canteiro de Obras e da área que será instalado o Canal de Adução da futura PCH Fundãozinho, além da caracterização das propriedades vizinhas. PCH Fundãozinho, Paraíso das Águas, Mato Grosso do Sul. Agosto de 2023.

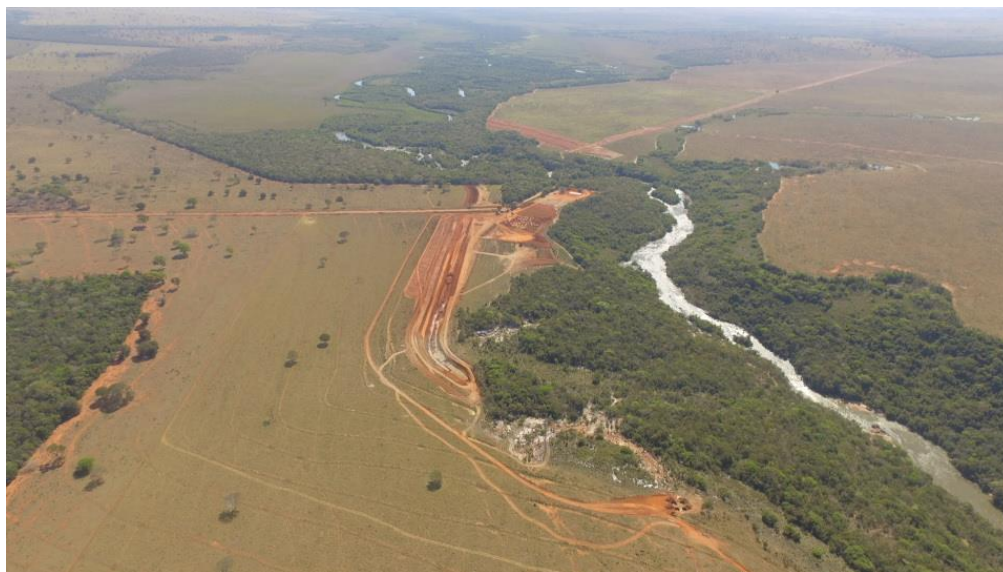
**Figura 3-3:** Caracterização da área que será instalado o Canal de Adução da futura PCH Fundãozinho, além da caracterização das propriedades vizinhas. PCH Fundãozinho, Paraíso das Águas, Mato Grosso do Sul. Agosto de 2023.

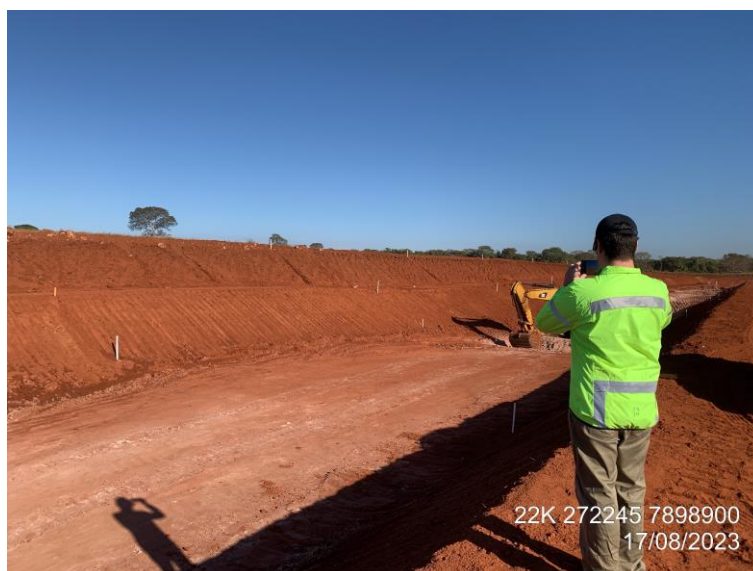
No monitoramento são realizadas visitas *in loco* para verificação da ocorrência de processos erosivos no interior da área da instalação do empreendimento, e posteriormente, o estado de conservação e manutenção das estruturas implantadas para captação e controle das águas pluviais, dos taludes ao longo do canal de adução, barramento e região da casa de força. Além de vistoria de todas as estradas e acessos internos da futura PCH. Nessas visitas, serão registradas as coordenadas de eventuais processos erosivos identificados e feitos os registros fotográficos (Figura 5-1).

**Figura 5-1:** Metodologia de caminhada sistemática no entorno do futuro Canal de Adução da PCH Fundãozinho. PCH Fundãozinho, Paraíso das Águas, Mato Grosso do Sul. Agosto de 2023.

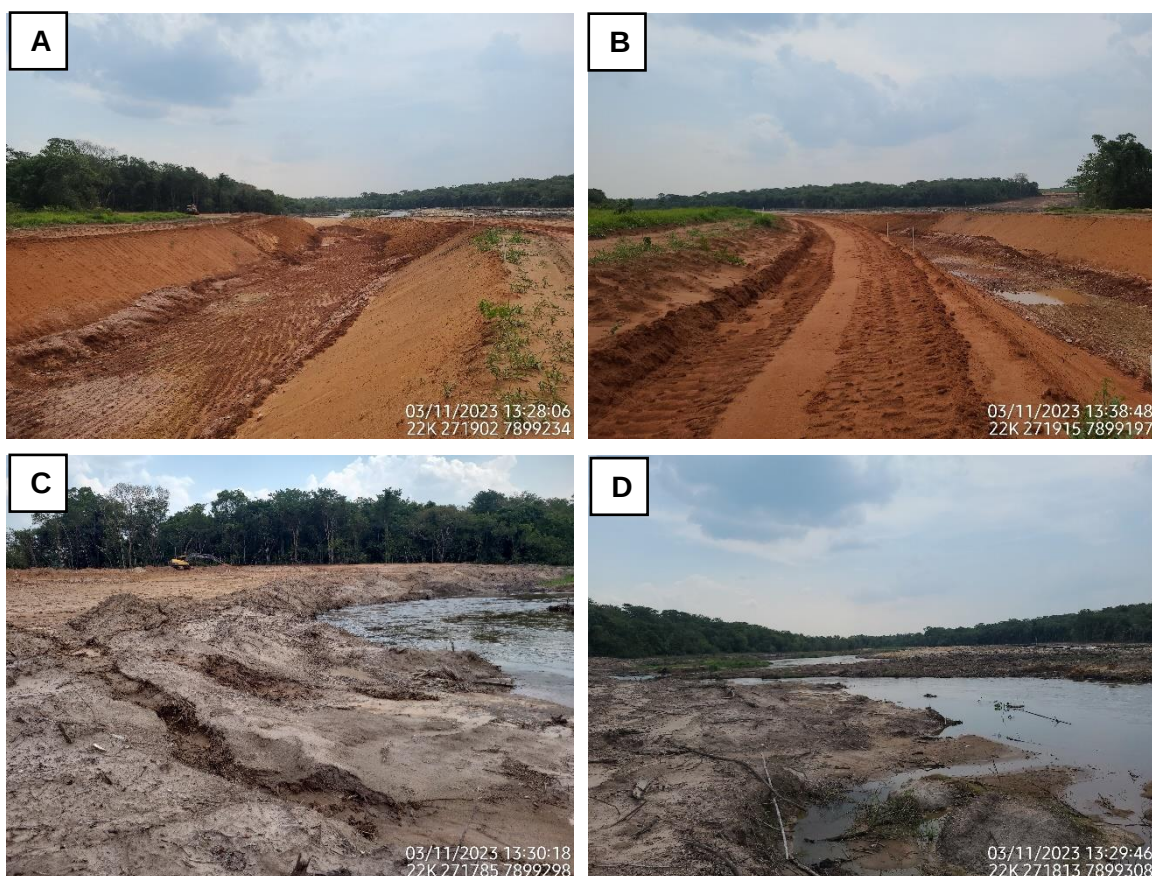
A área do futuro Reservatório e Barramento além de seu entorno, foi suprimida para o enchimento do reservatório e construção do barramento. Foram identificados focos erosivos de classificação por ravinamento, como pode ser visualizado na Figura 6.1-1 (C). Focos erosivos são comuns durante a fase de construção de empreendimentos, entretanto devido constante movimentação de terra no local associado ao regime de chuvas na região, a erosão se agravou.

**Figura 6.1-1:** A e B: representam a A1 (Entorno do Reservatório e Barramento) início do Canal de Adução, ainda em fase de instalação. C e D: também representa a A1, após a fase de supressão vegetal. (C) Erosão de Ravinamento. PCH Fundãozinho, Paraíso das Águas, Mato Grosso do Sul. Novembro de 2023.

No local ocorre diariamente a realização de patrolagem para soerguimento da topografia, devido a construção das estruturas da futura PCH Fundãozinho, entretanto o evento de erosão será monitorado em campanhas seguintes para verificar se haverá agravamento da situação.

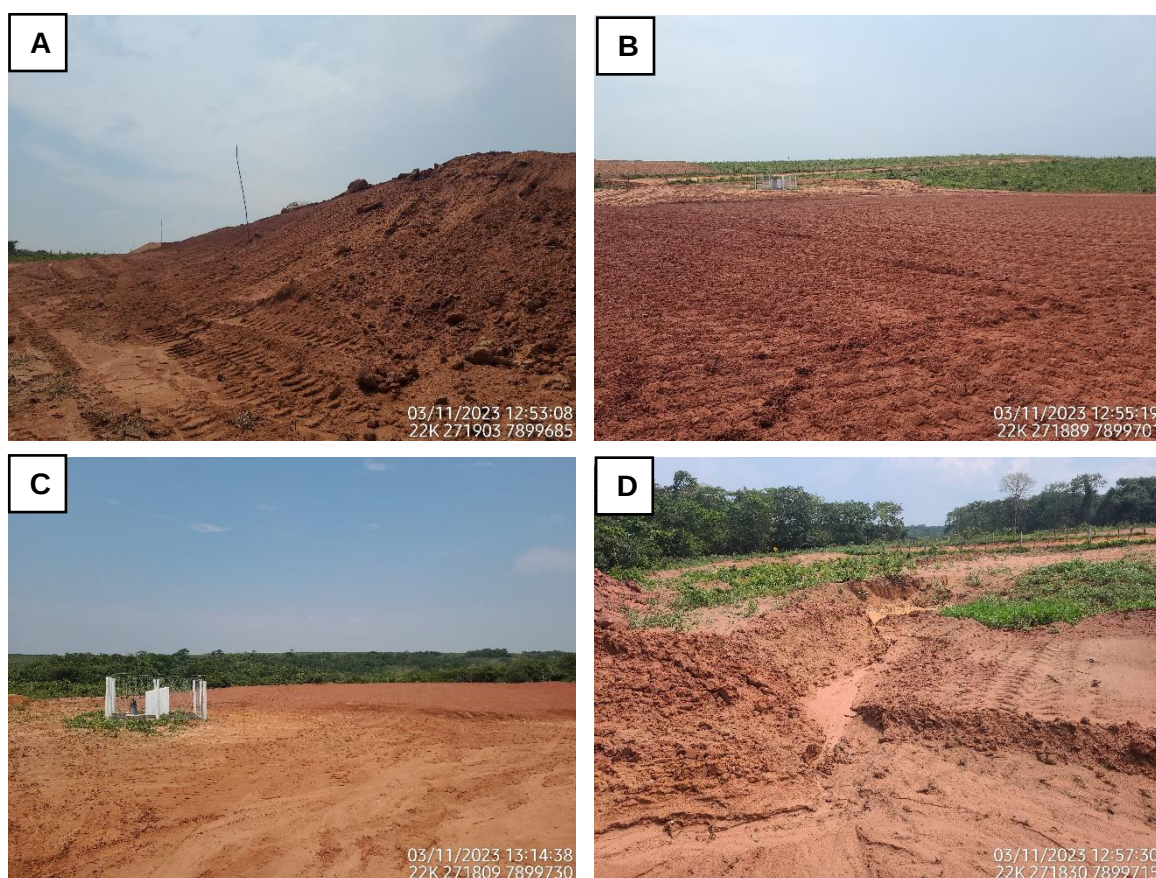
A área da futura casa de hóspedes, também se encontra em processo de soerguimento da topografia para as construções mencionadas, como a área A2. Também foram identificados, em novembro de 2023, focos erosivos de classificação por Ravinamento, como pode ser visualizado na Figura 6.3-1 (D). Já na campanha de fevereiro de 2024 a ocorrência não foi novamente registrada, como pode ser visualizado na Figura 6.3-2 (C). Mesmo assim, a situação é similar ao encontrado nas áreas A1 e A2, os focos erosivos são comuns durante a fase de construção de empreendimentos, e as chuvas na região possivelmente agravaram a erosão.

**Figura 6.3-1:** A, B, C e D: representam a A3 (Futura Casa de Hóspedes), ainda em fase de instalação. PCH Fundãozinho, D: Erosão de Ravinamento. Paraíso das Águas, Mato Grosso do Sul. Novembro de 2023.

No local também há, diariamente como na área A2, a realização de patrolagem para soerguimento da topografia, e compactação do solo por rolo compressor para a construção das estruturas da futura PCH Fundãozinho, entretanto o evento de erosão será monitorado em campanhas seguintes para verificar se haverá agravamento da situação.

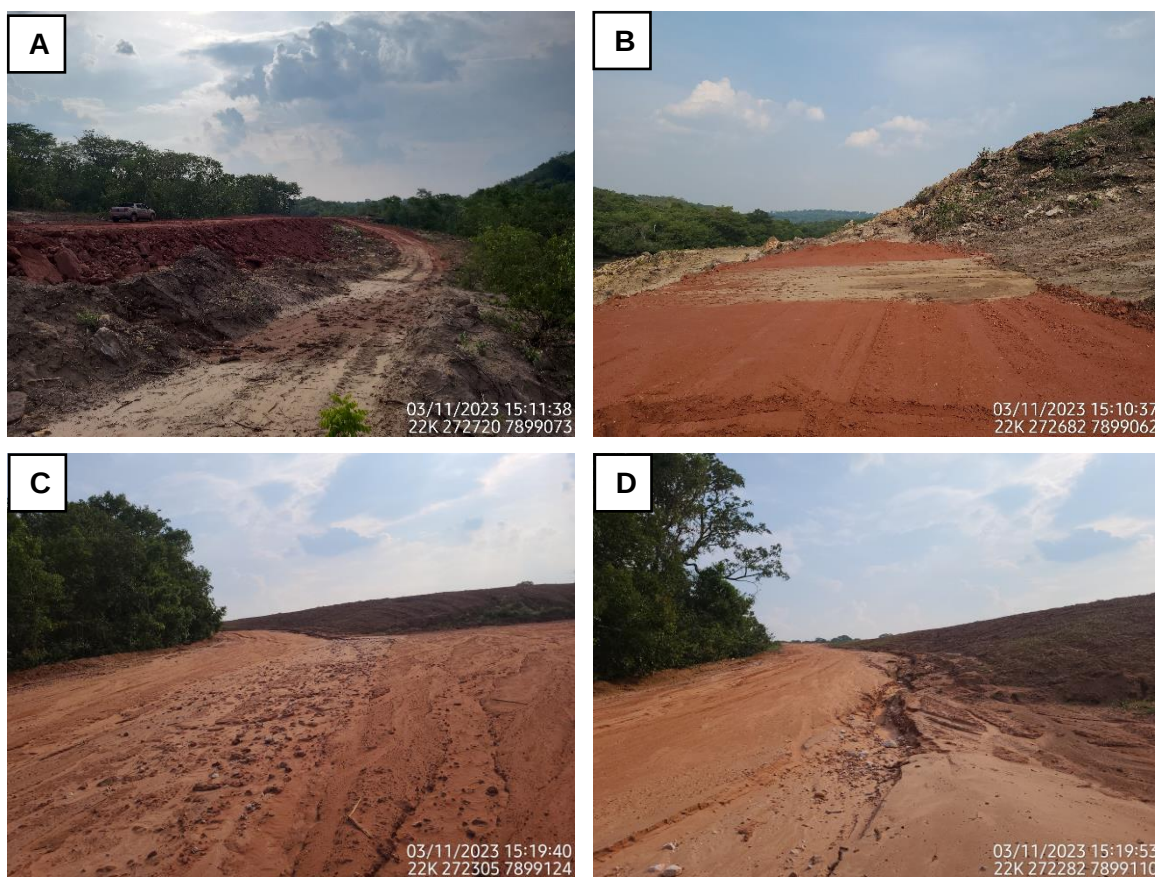
A área da futura Casa de Força e seus acessos, foi suprimida para a construção mencionada, como a área A1. Na campanha de novembro de 2023, foram identificados focos erosivos de classificação por Sulcos e Ravinamento, como pode ser visualizado nas Figura 6.4-1 (**C** e **D**, respectivamente). A situação é similar ao encontrado nas áreas anteriores, sendo que as chuvas na região possivelmente agravaram a erosão.

**Figura 6.4-1: A, B, C e D):** representam a A4 (Casa de Força e Acesso), ainda em fase de instalação. **C:** Erosão por Sulcos. **D:** Erosão de Ravinamento. PCH Fundãozinho, Paraíso das Águas, Mato Grosso do Sul. Novembro de 2023.

No local também há, diariamente, a realização de patrolagem para suavização da topografia para a construção das estruturas da futura PCH Fundãozinho, entretanto o evento de erosão será monitorado em campanhas seguintes para verificar se haverá agravamento da situação.

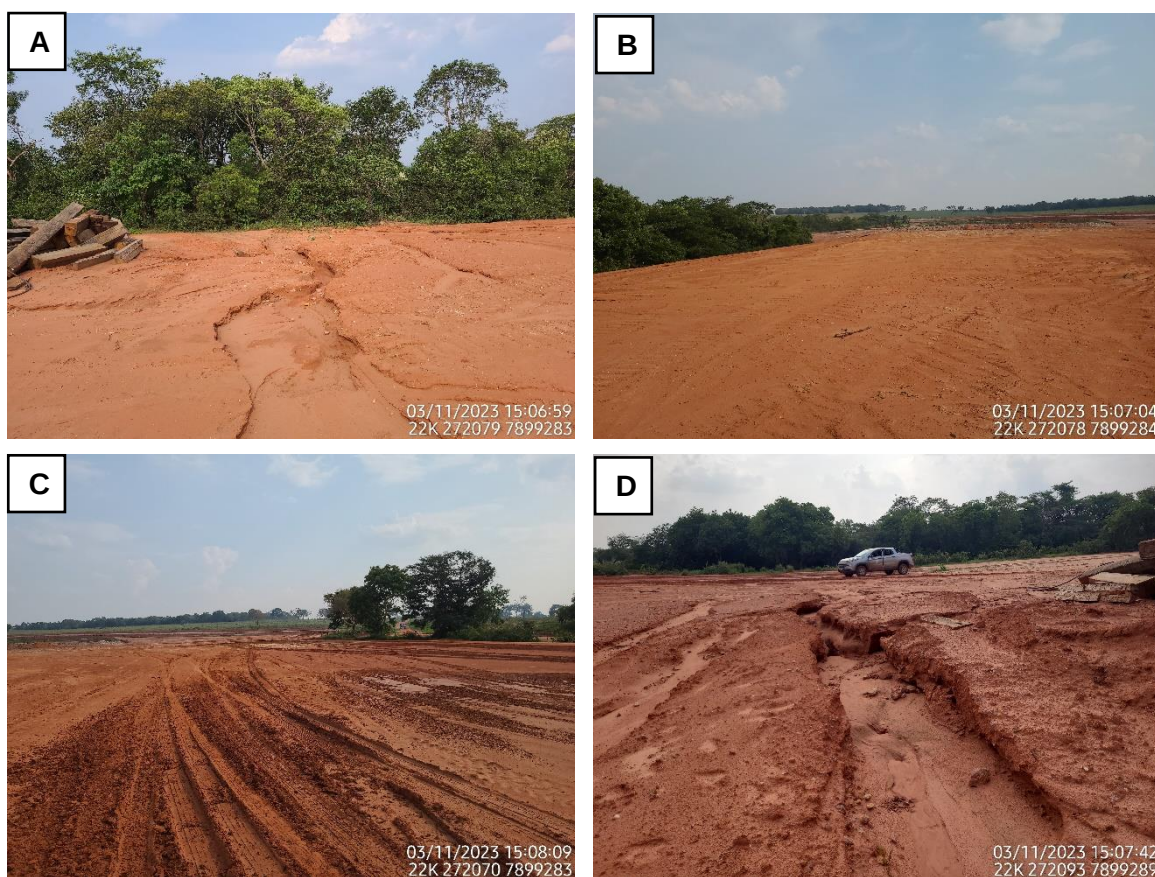
A área do canteiro industrial, está em conste processo de movimentação de maquinário. Na campanha de novembro de 2023, foram identificados focos erosivos de classificação por ravinamento, como pode ser visualizado nas Figura 6.5-1 (A e D, respectivamente). A situação é similar ao encontrado nas áreas anteriores, e as chuvas na região possivelmente agravaram a erosão.

No local também há constante movimentação de maquinário, como pode ser visualizado na Figura 6.5-1 (C), o que pode ocasionar em eventos de processos erosivos, entretanto os eventos registrados estavam longe da área de movimentação de maquinário, assim é possível correlacioná-los com as chuvas na região. Entretanto o evento foi reportado a Atiaia Energia S/A e será controlado, o local será monitorado em campanhas seguintes para verificar se haverá agravamento da situação.

**Figura 6.5-1: A, B, C e D:** representam a A5 (Canteiro Industrial), ainda em fase de instalação. **A e D:** Erosão por Ravinamento. **C:** Movimentação de Solo relacionada a Passagem de Maquinário. PCH Fundãozinho, Paraíso das Águas, Mato Grosso do Sul. Novembro de 2023.

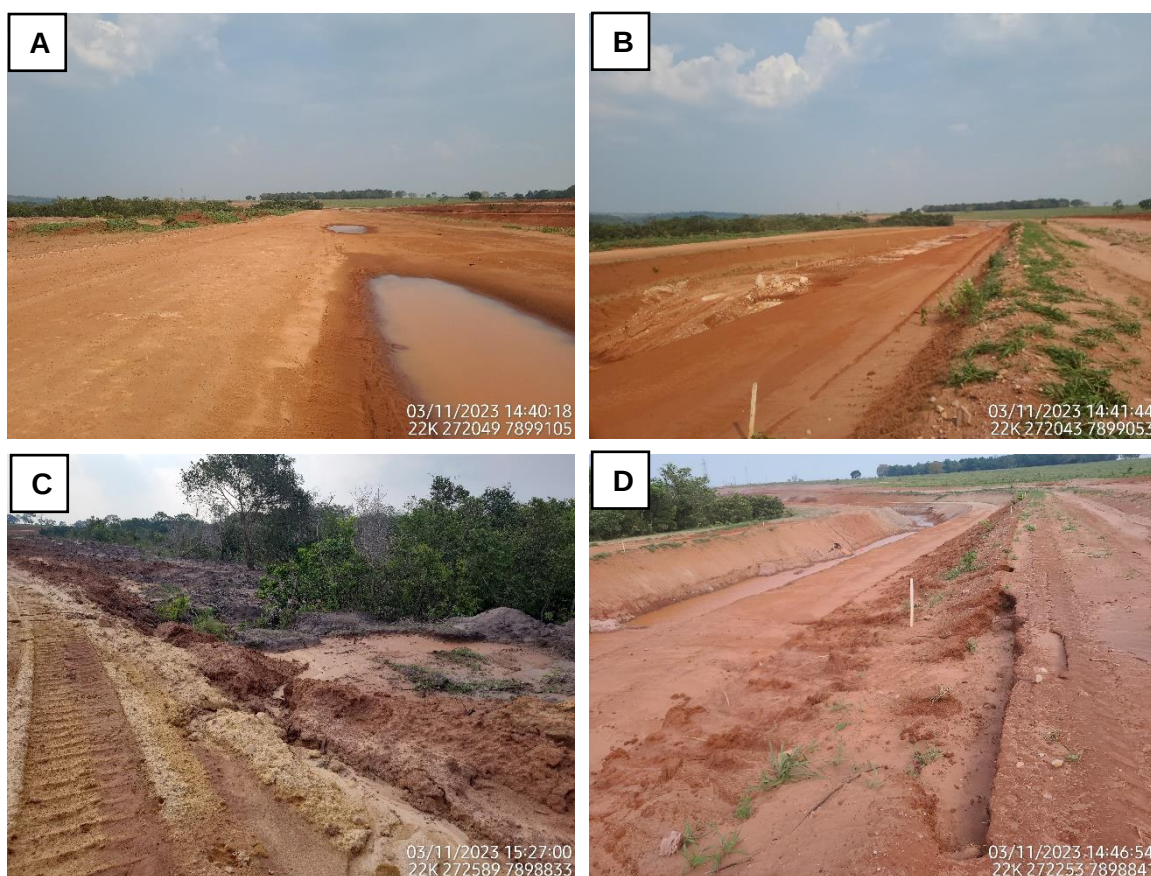
A área do futuro Canal de Adução e do 2º Bota-Fora, estava em processo de soerguimento da topografia para as construções mencionadas, e em novembro de 2023 ela se encontrava em processo de suavização e compactação de solo, nessa campanha foram identificados focos erosivos de classificação por sulcos, como pode ser visualizado nas Figura 6.6-1 (C e D). Já na campanha de fevereiro de 2024 a ocorrência foi novamente registrada (Figura 6.6-2 B e D). Também foi registrado novos episódios, como pode ser visualizado na Figura 6.6-2 (A e E). A situação é similar ao encontrado nas áreas anteriores, e as chuvas na região possivelmente agravaram a erosão.

**Figura 6.6-1: A, B, C e D:** representam a A5 (Canal de Adução e 2º Bota-Fora), ainda em fase de instalação. **C e D:** Erosão por Sulcos. PCH Fundãozinho, Paraíso das Águas, Mato Grosso do Sul. Novembro de 2023.

Como mencionado, está havendo no local processo de suavização e compactação de solo, por esse motivo os eventos de processos erosivos encontrados podem ser correlacionados com as chuvas na região. Entretanto os eventos foram reportados a Atiaia Energia S/A e serão controlados. O local será monitorado nas campanhas seguintes para verificar se haverá agravamento da situação.

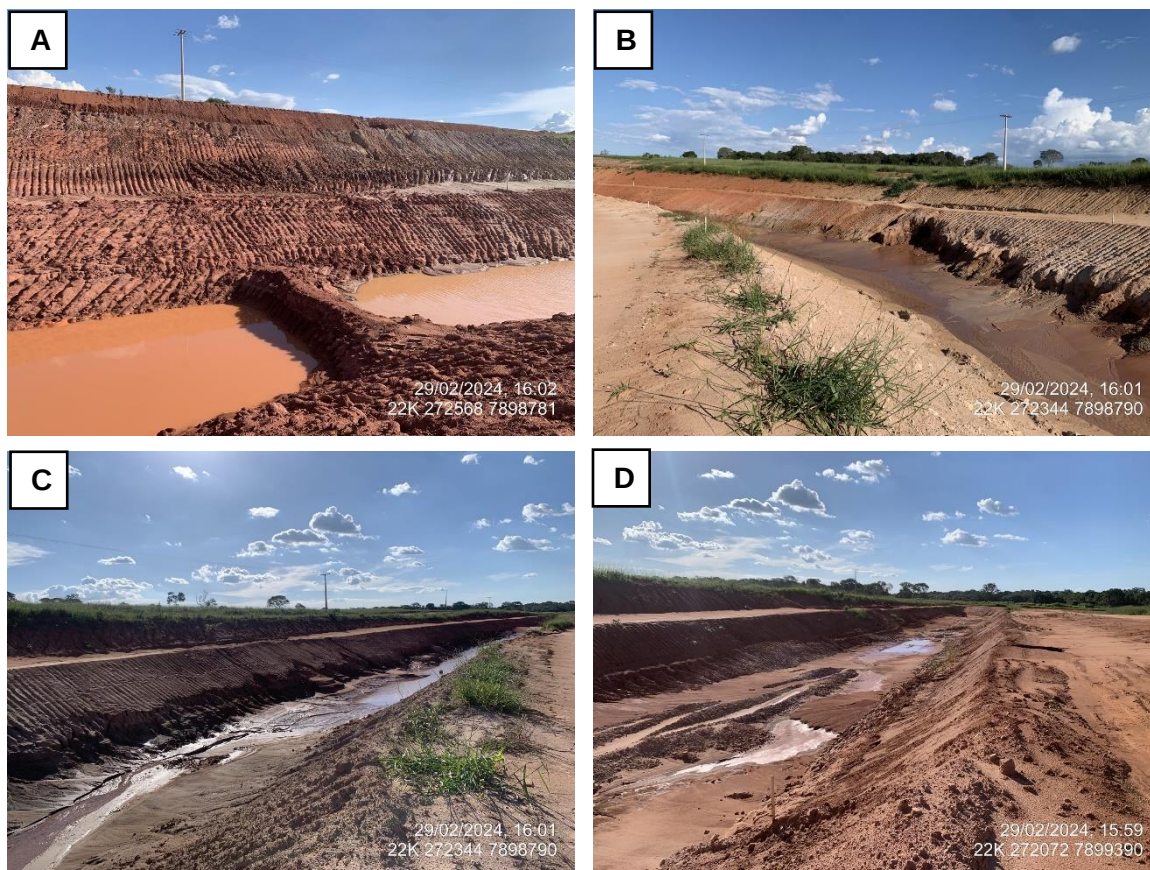
**Figura 6.6-2:** A, B, C e D: representam a A5 (Canal de Adução e 2º Bota-Fora), ainda em fase de instalação. A, B, C e D: Erosão por Sulcos. PCH Fundãozinho, Paraíso das Águas, Mato Grosso do Sul. Fevereiro de 2023.
